PROCES-VERBAL DE CONSTAT

PROCES VERBAL DE DESCRIPTION

Qu'il entend procéder à la description des lieux faisant l'objet d'une procédure de saisie immobilière dont Madame Sabria AOUES épouse ATTAR, domiciliée à ORAN (ALGERIE), 20 Avenue Max Marchand est propriétaire, au sein d'un immeuble sis 46 rue de Ponthieu 75008 PARIS, cadastré section 0802 BG 29 pour une contenance de 238,82 m², formant les lots de copropriété :

Un appartement au 2ème étage droite, 2ème escalier contenant : une entrée, une chambre sur 2ème cour et une salle de bain

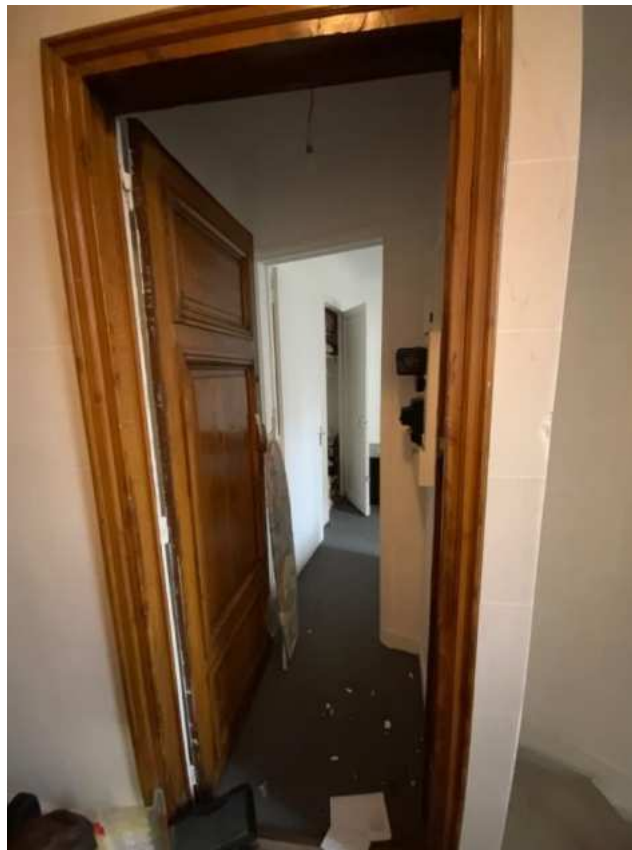
Photographie n°1.

On accède à l'appartement par une porte en bois d'aspect ancien.

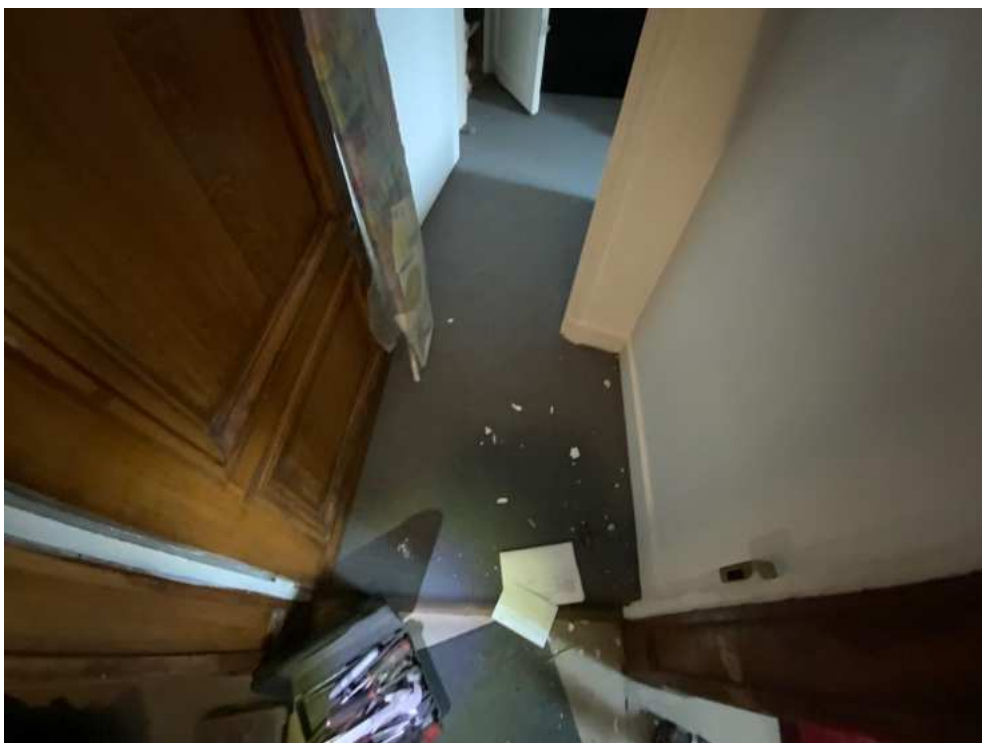
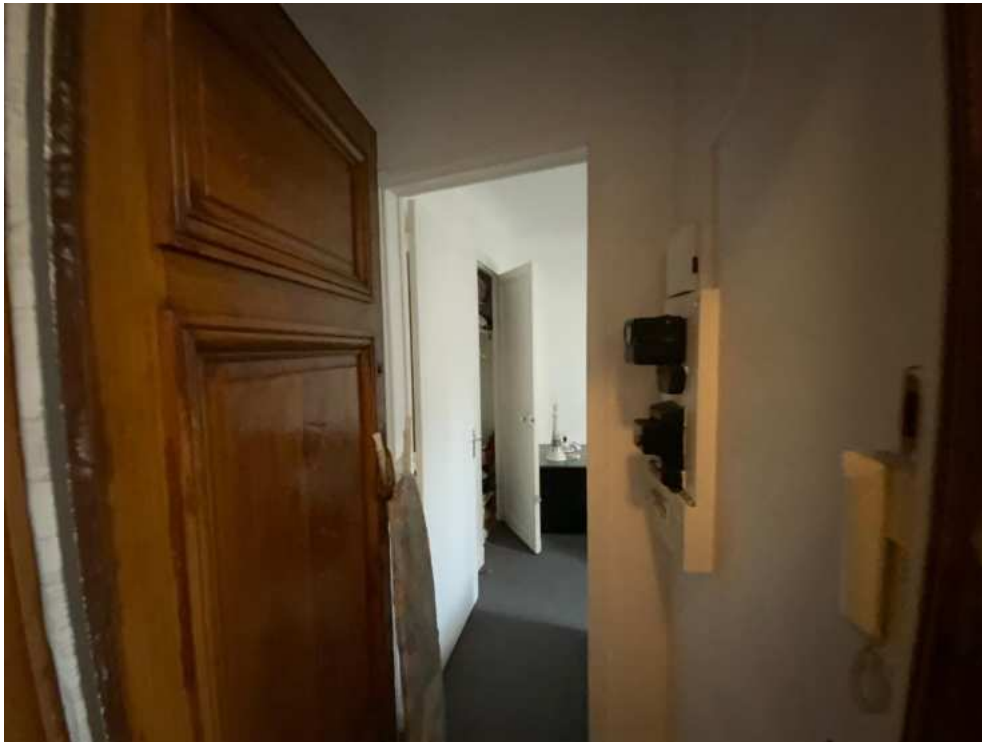
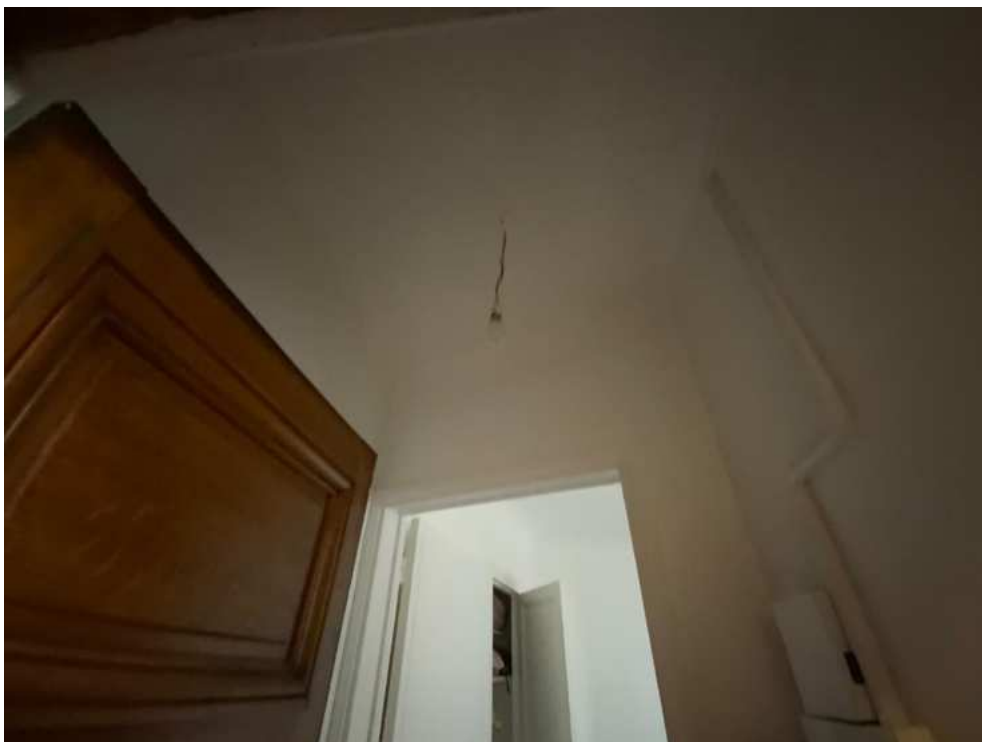
Le sol est recouvert d'une moquette de couleur gris-bleu d'aspect ancien, qui souffre de frottements, d'usure.

Les murs et le plafond sont revêtus d'une peinture de couleur blanche. Présence d'une ampoule sur douille fixée au plafond.

En partie droite, je relève un interphone ainsi que le compteur électrique, lequel est d'aspect ancien.

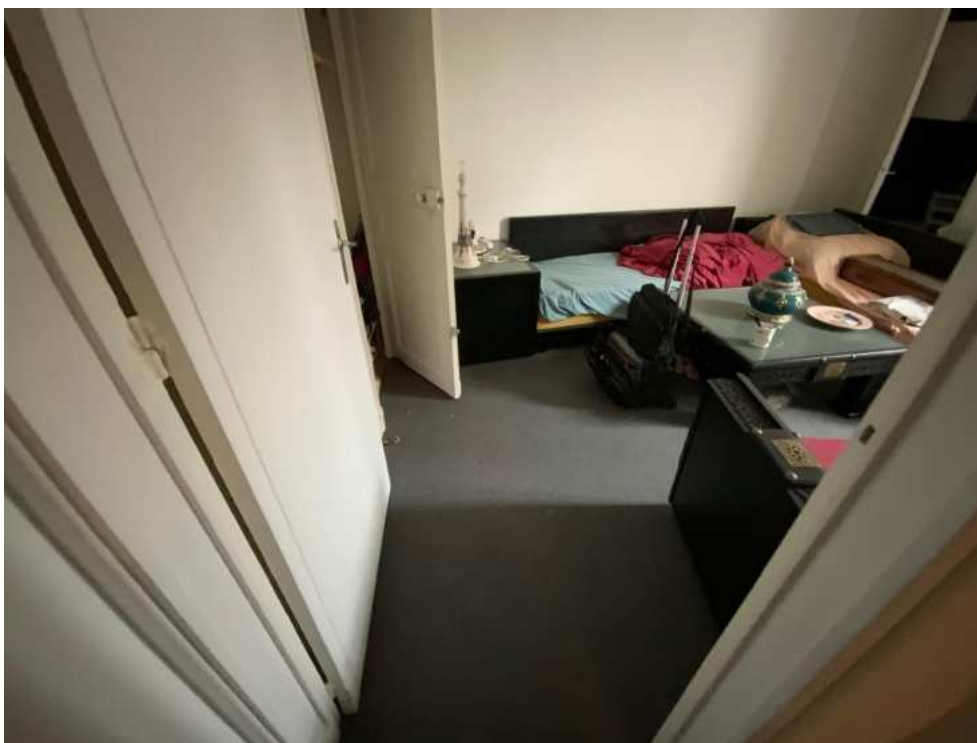
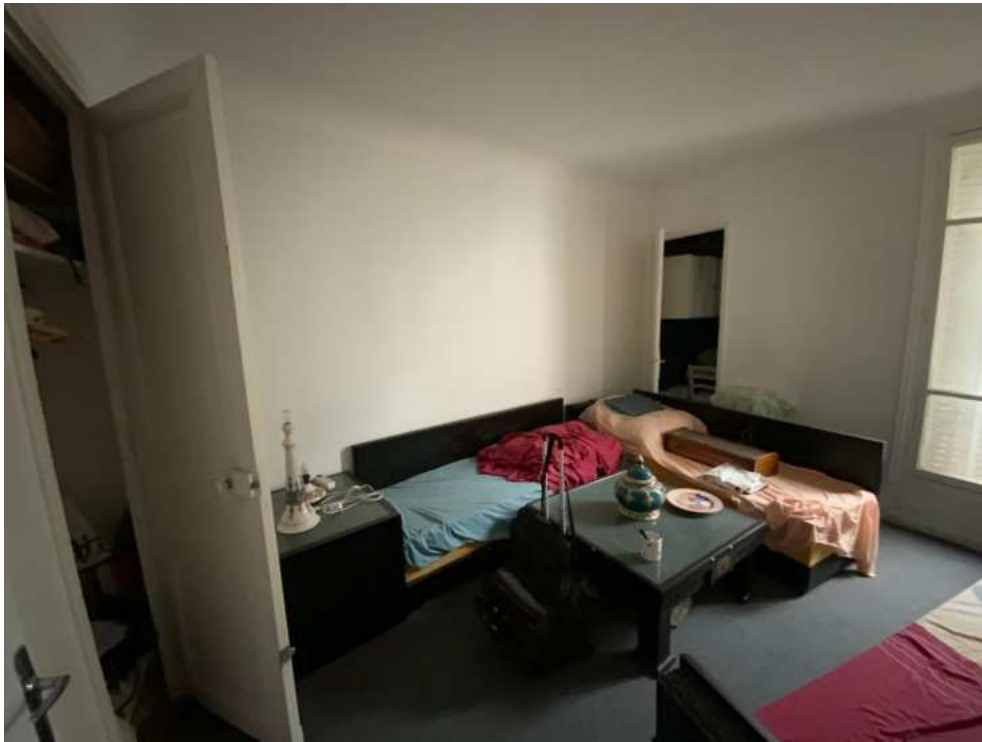
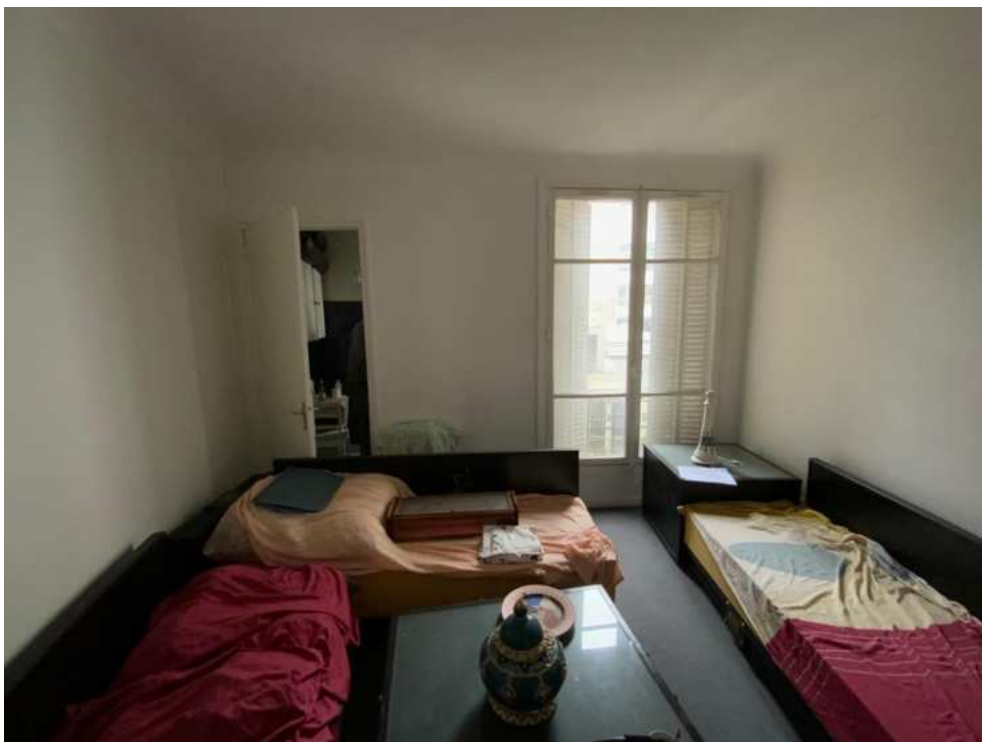
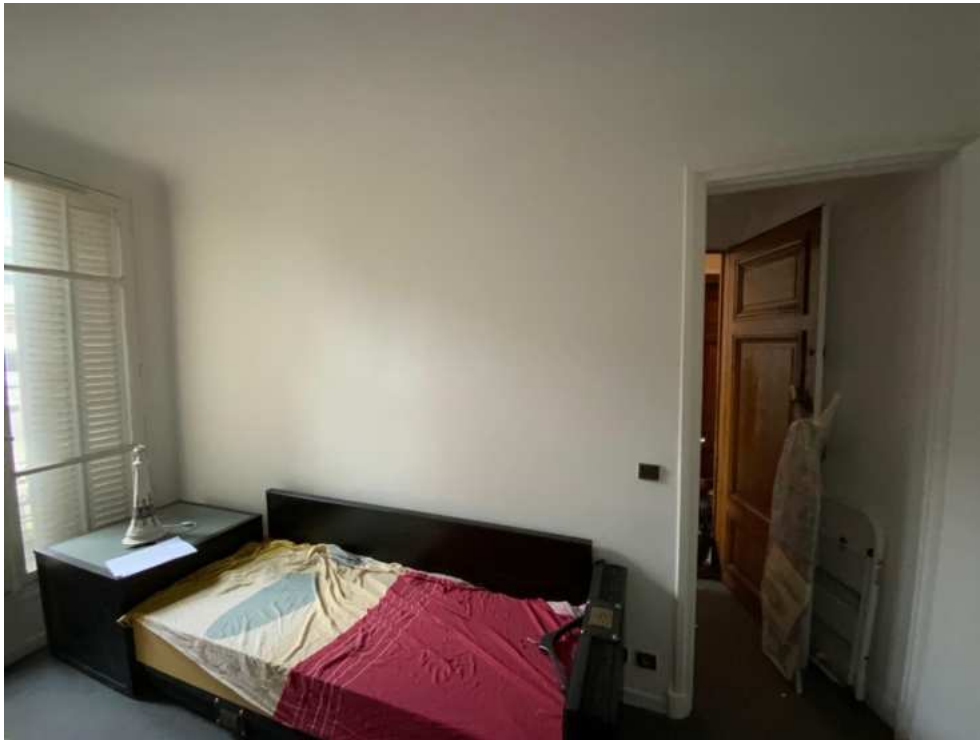
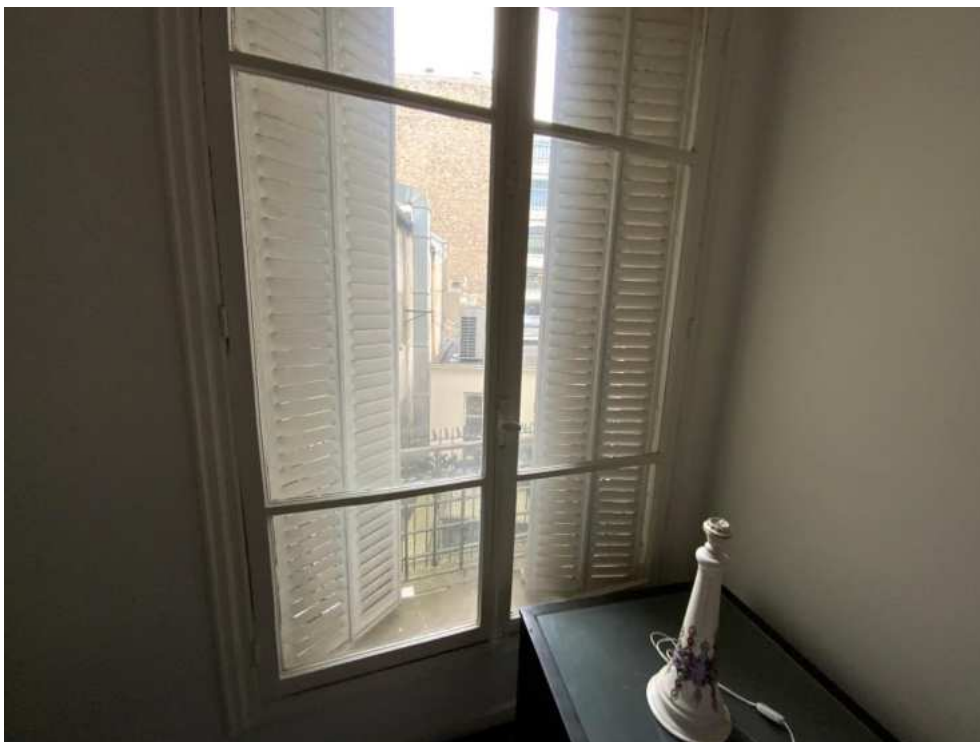
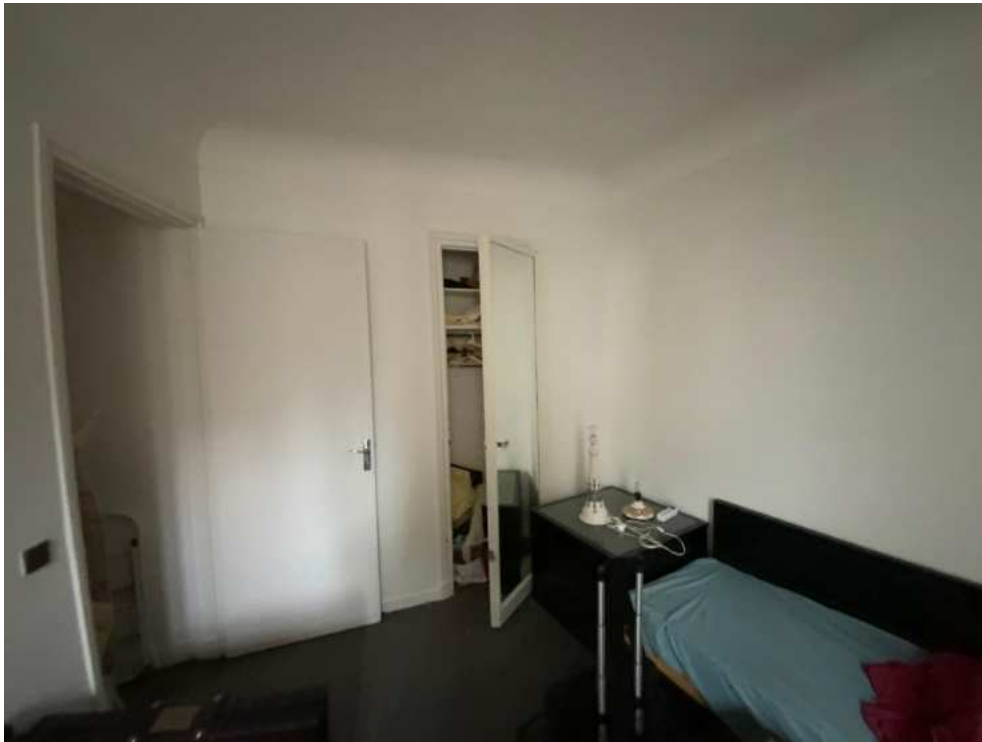
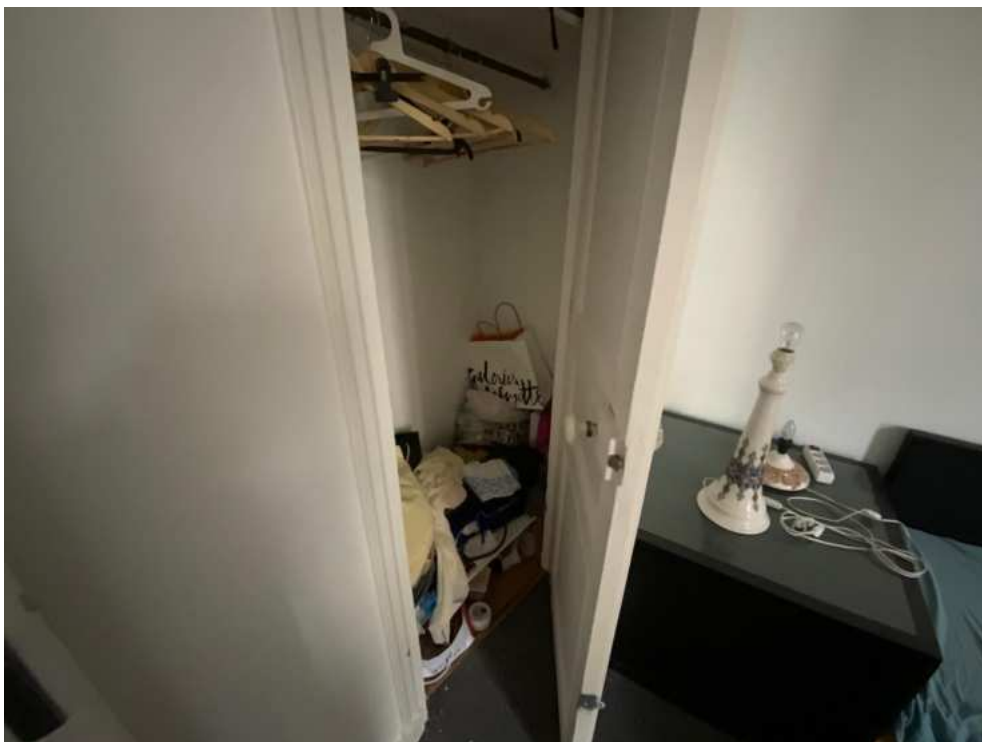
Le sol est recouvert de la même moquette que précédemment décrite, en état d'usage mais sale.

Les murs sont revêtus tout comme le plafond d'une peinture de couleur blanche et sont en état d'usage. Quelques spectres de finition sont à relever sur le mur face.

En partie droite, je relève une fenêtre en bois d'aspect ancien, cette dernière est fissurée sur le carreau supérieur du vantail de gauche. Présence de volets en accordéon en fer s'ouvrant difficilement.

Depuis cet espace, je relève la présence d'un placard sur le mur de gauche depuis l'accès. On y accède par une porte en bois et en partie miroitée. L'intérieur de ce placard contient différentes étagères et une tringle, l'ensemble est en état d'usage.

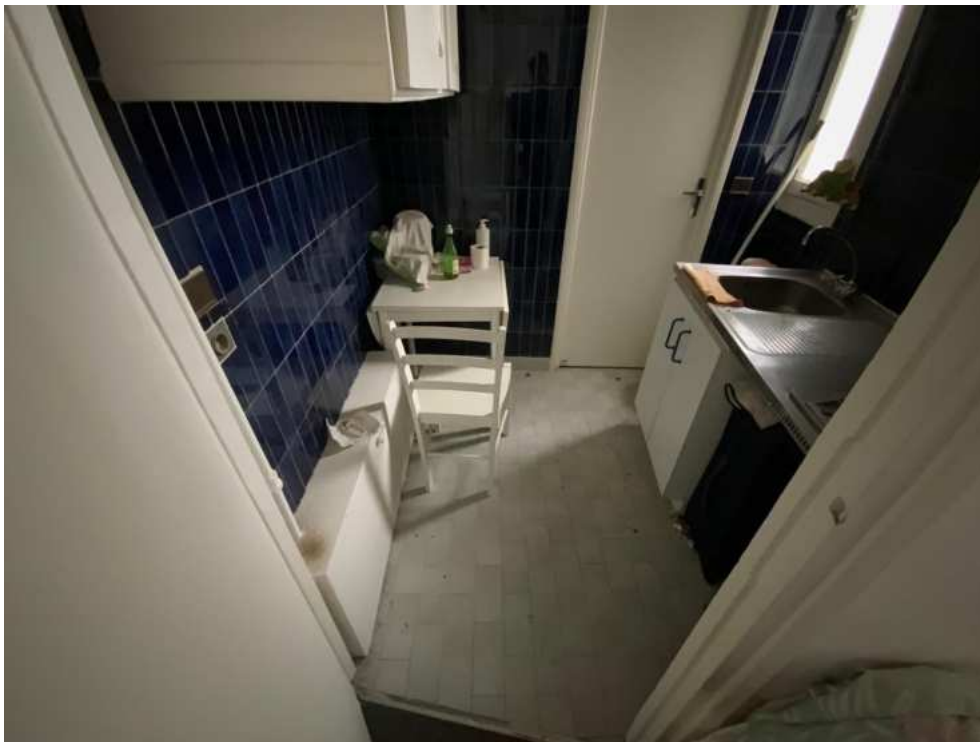
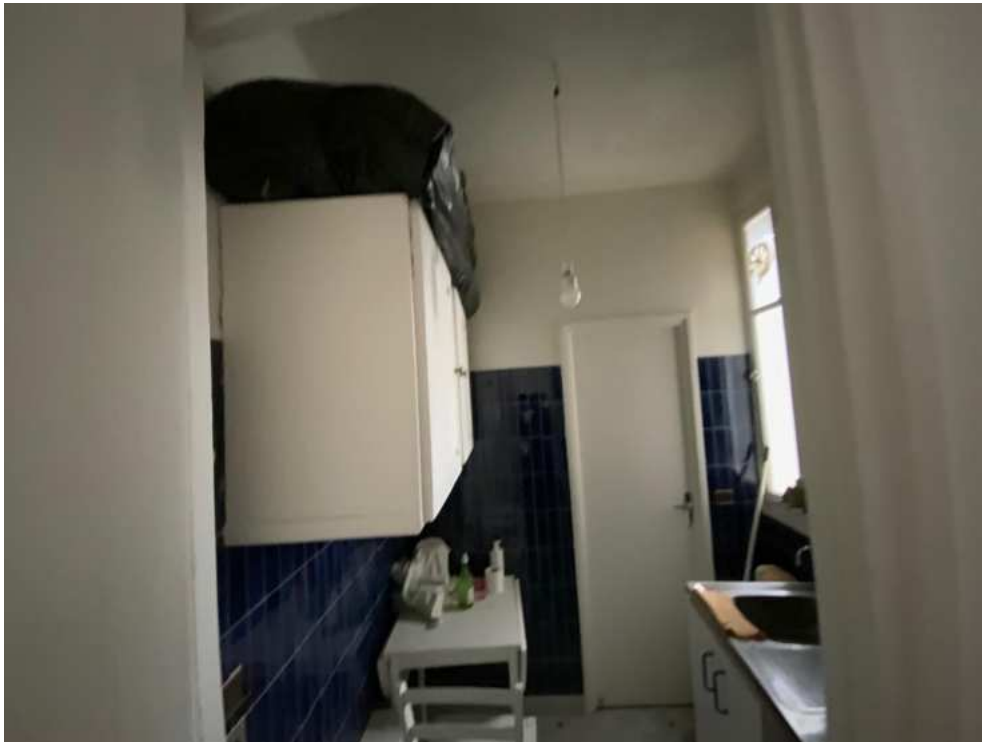
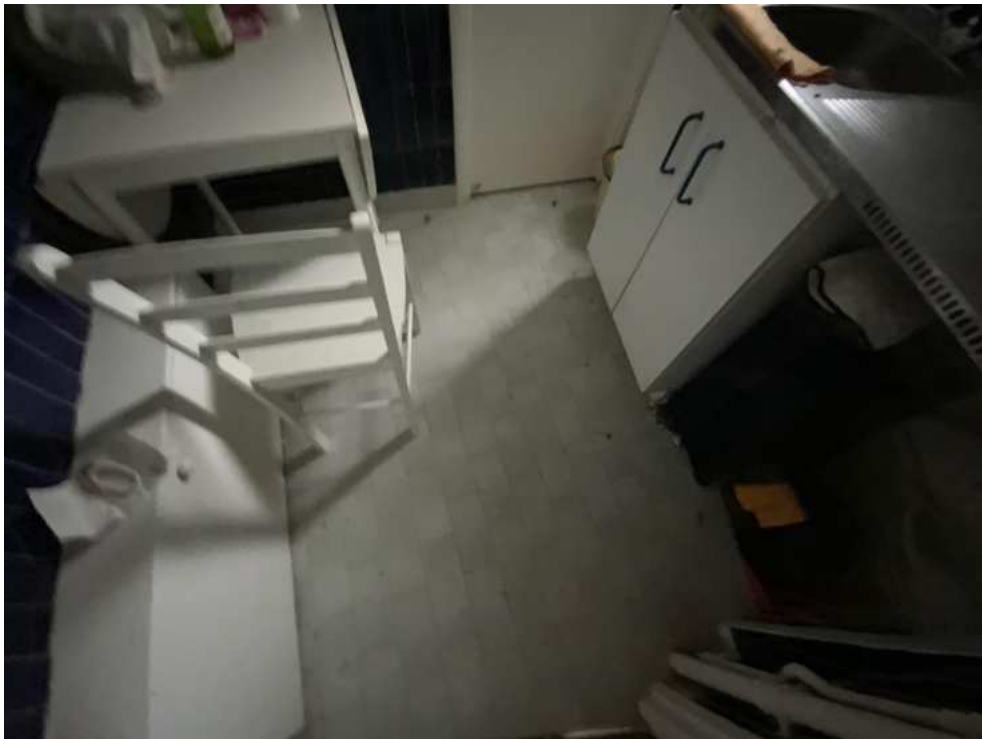
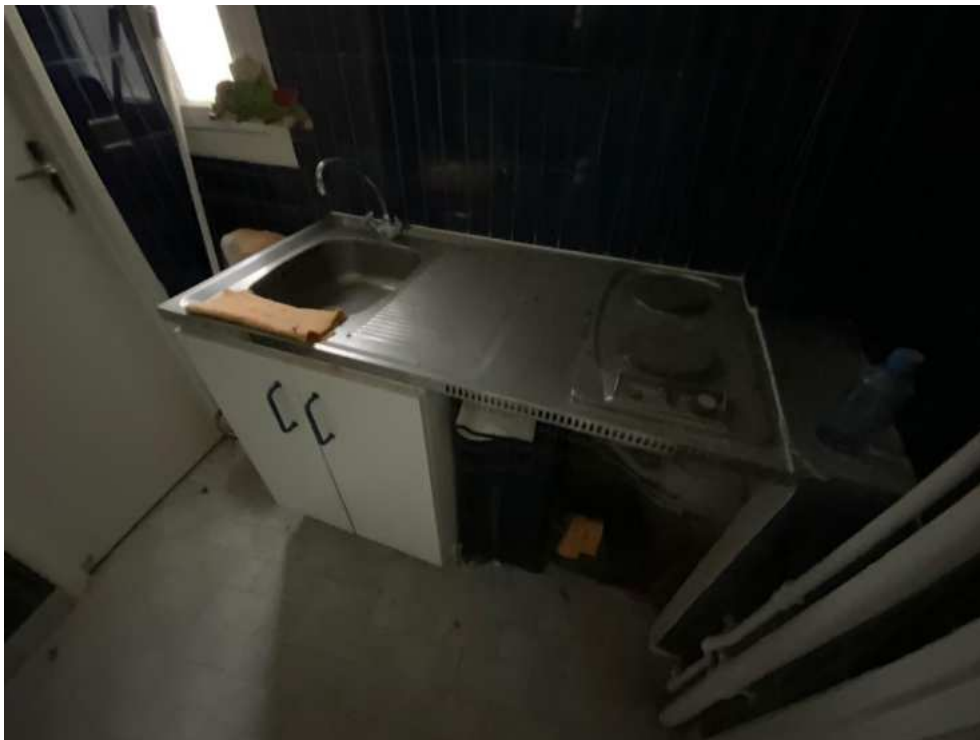
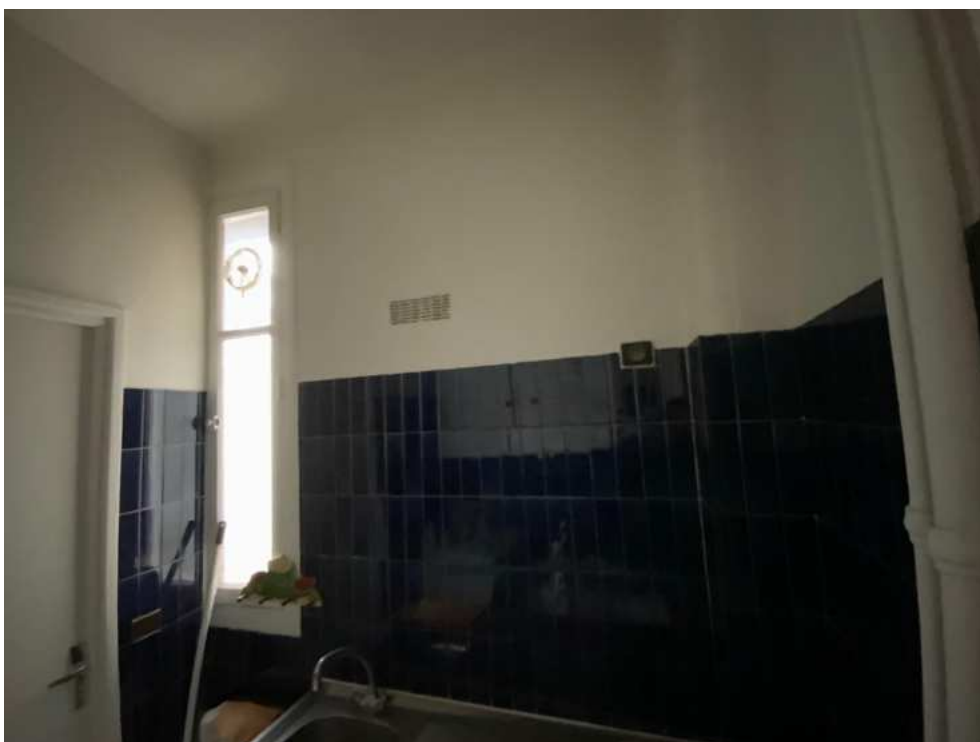
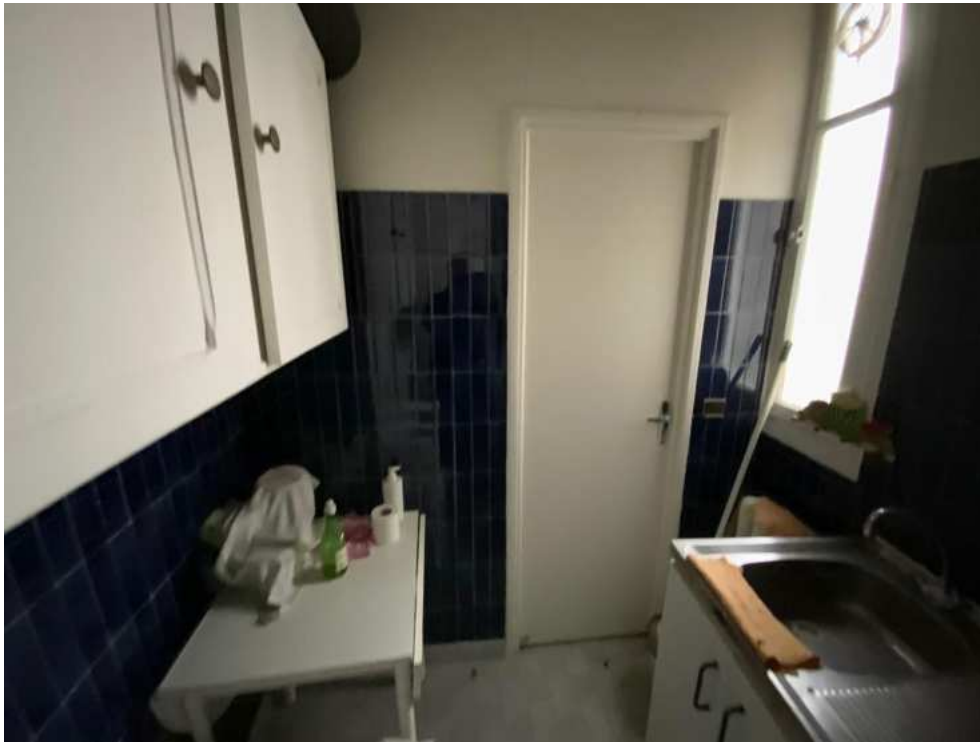
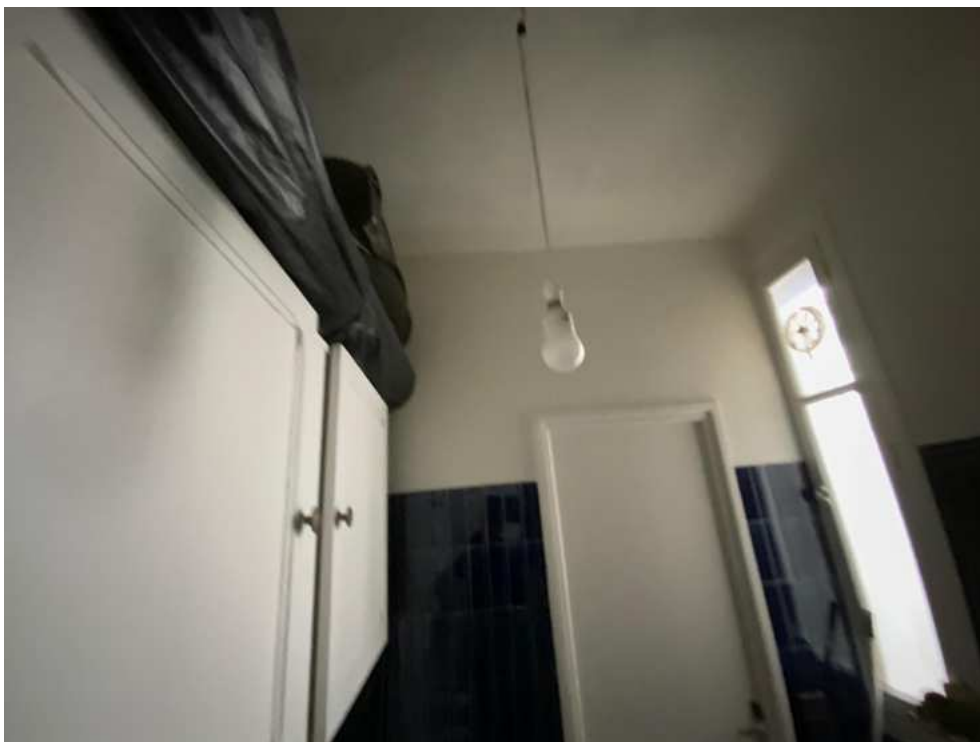
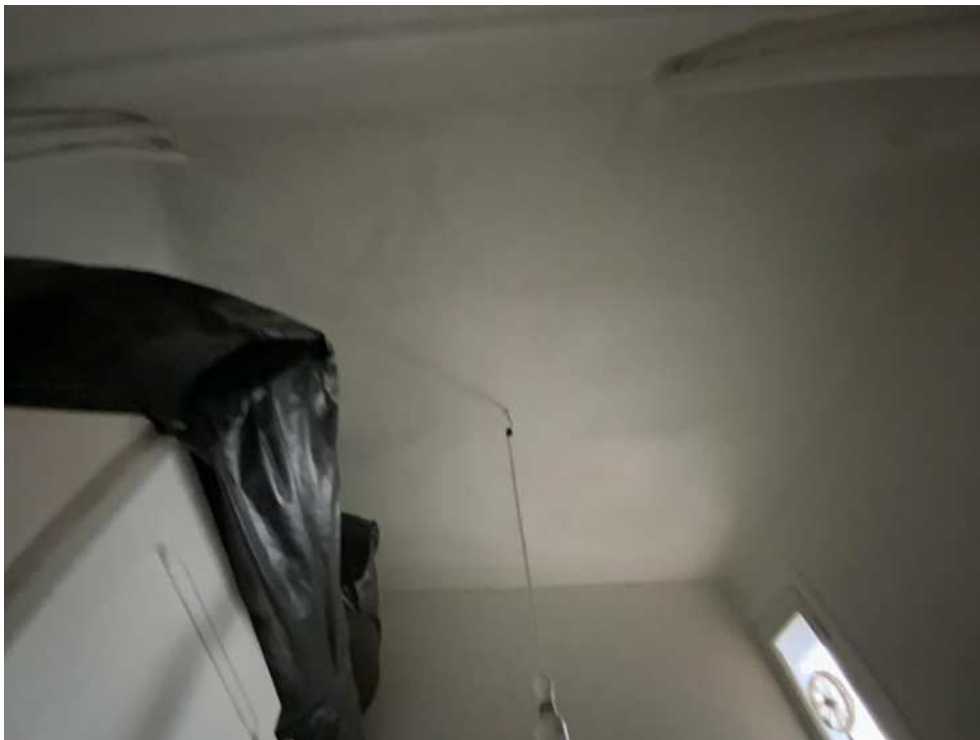
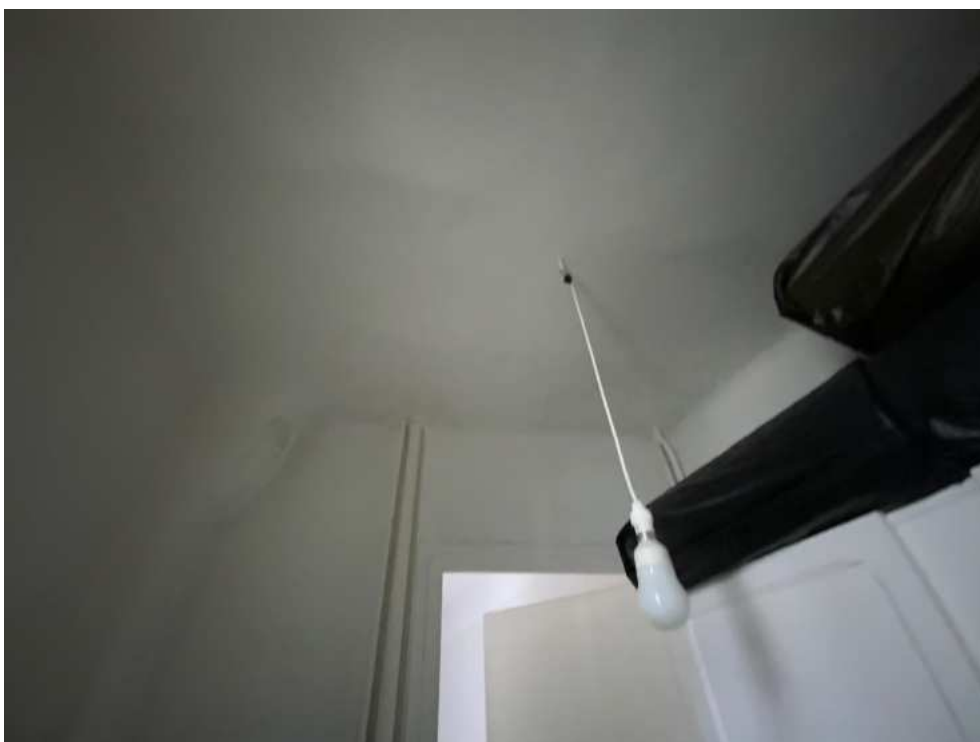
Le sol est recouvert d'un carrelage de couleur beige souffrant de saleté, d'usure.

Les murs sont en partie recouverts de carrelage de couleur bleue en partie basse et revêtus d'une toile enduite tout comme le plafond recouvert d'une peinture de couleur blanche pour les parties supérieures, à noter la présence d'une ampoule sur douille.

En partie droite je relève la présence d'un meuble kitchenette et d'un évier en mauvais état général et sale.

A noter également un radiateur d'aspect ancien fixé en dessous de la fenêtre, sur le mur.

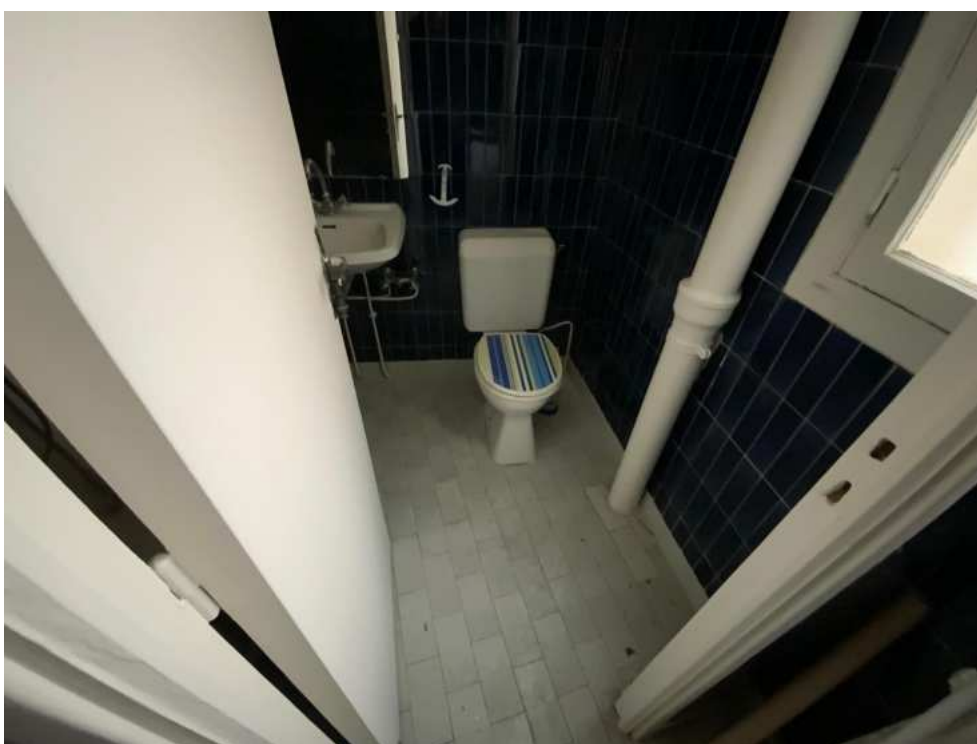
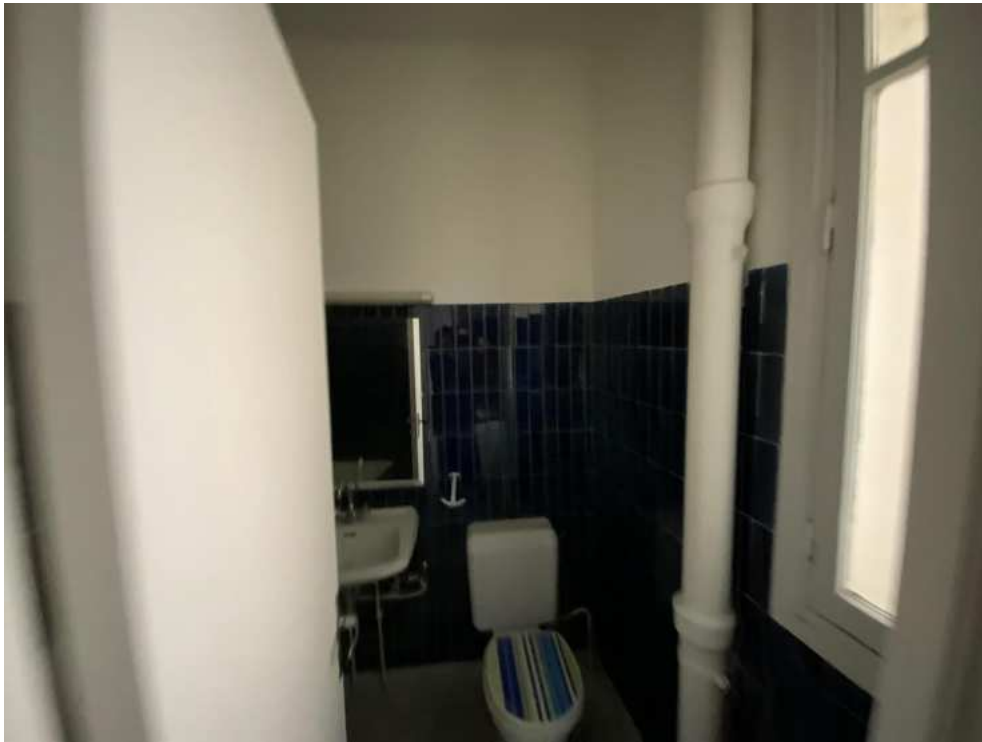
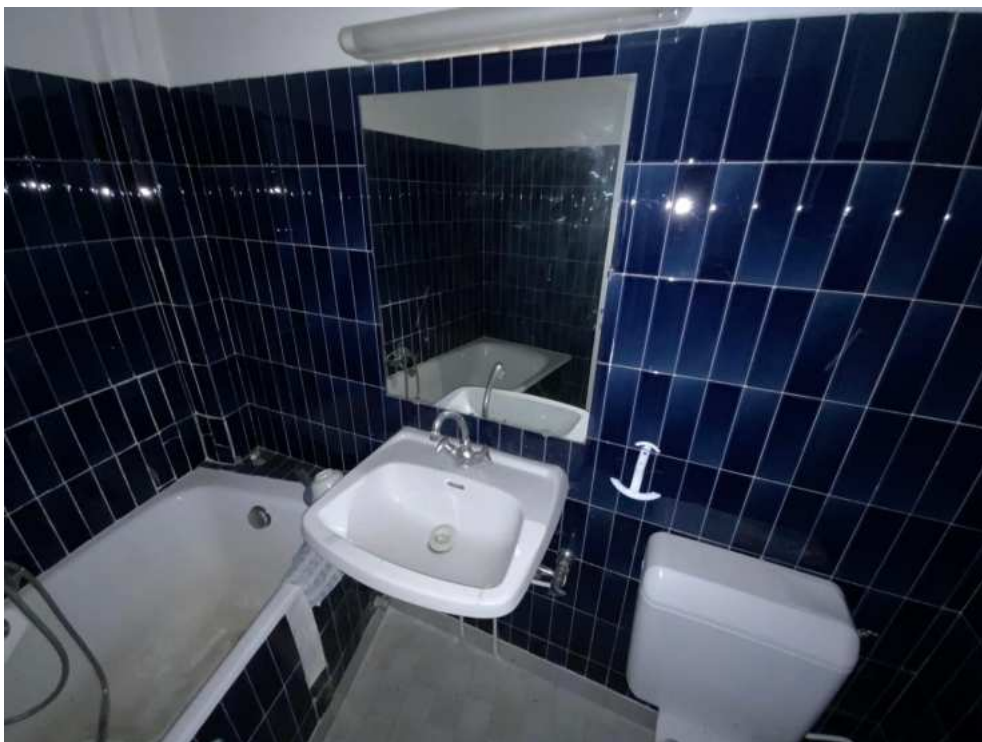
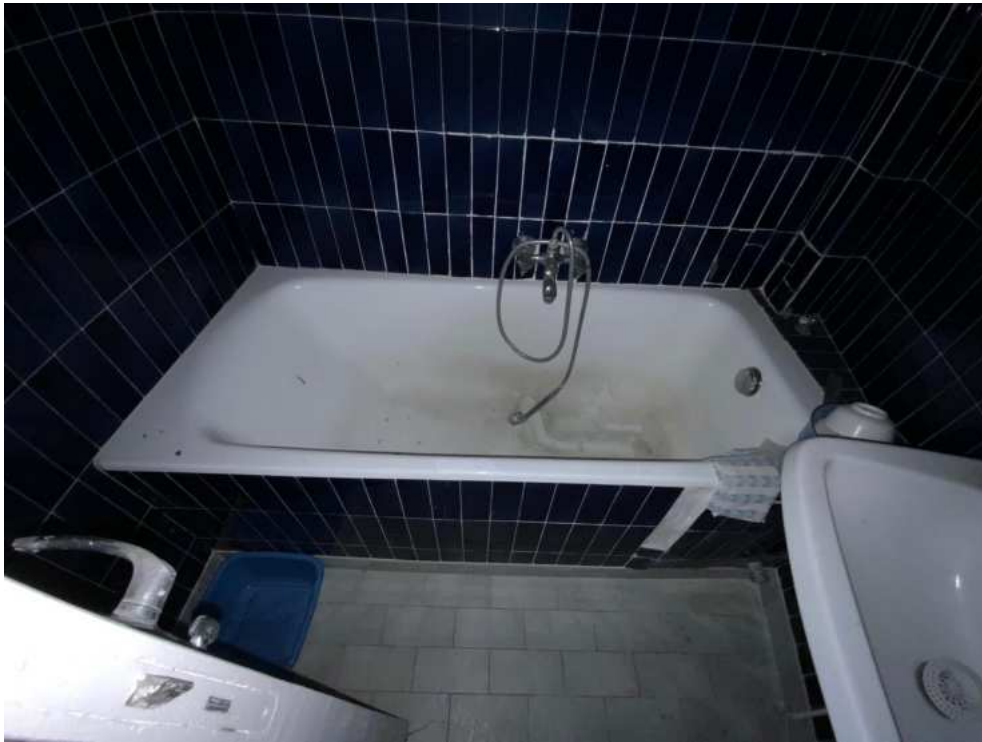
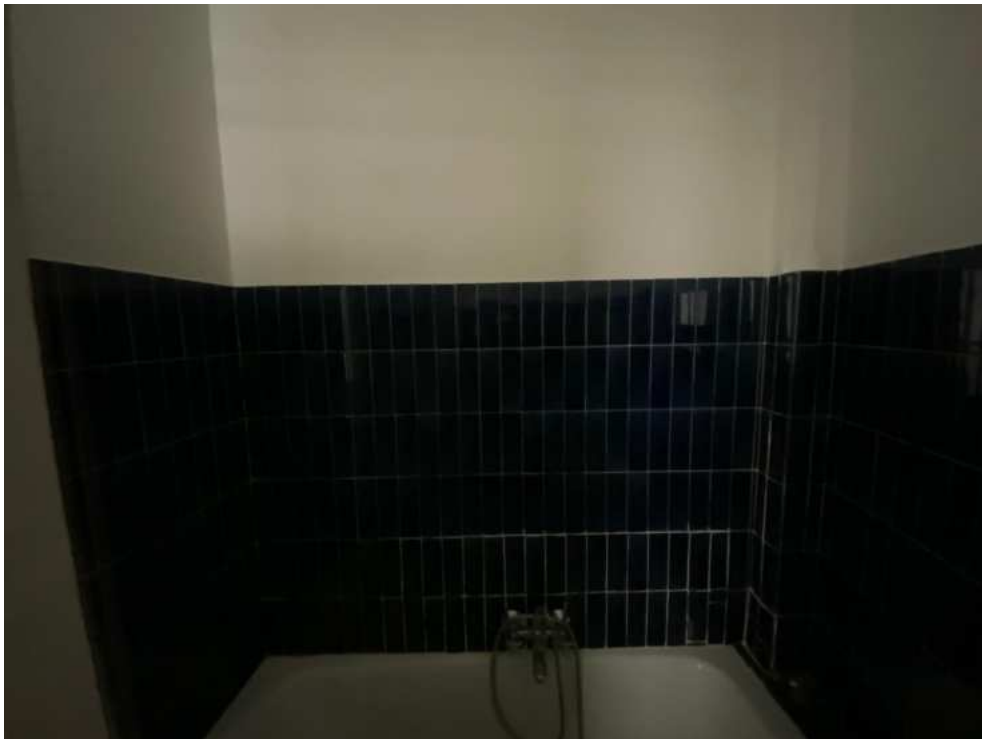
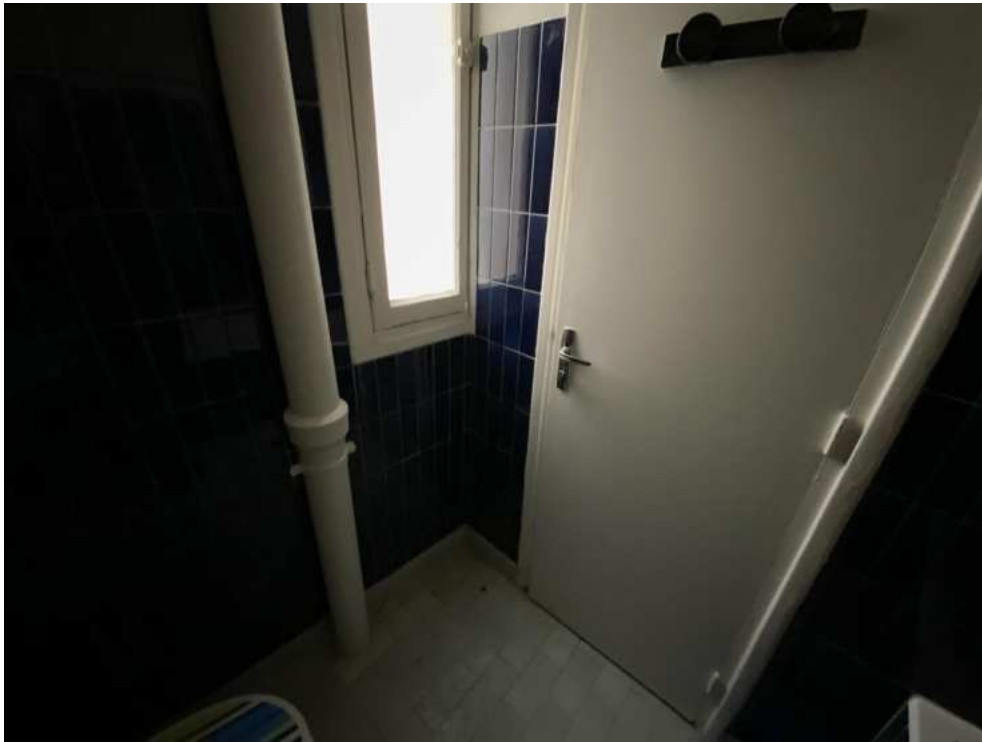
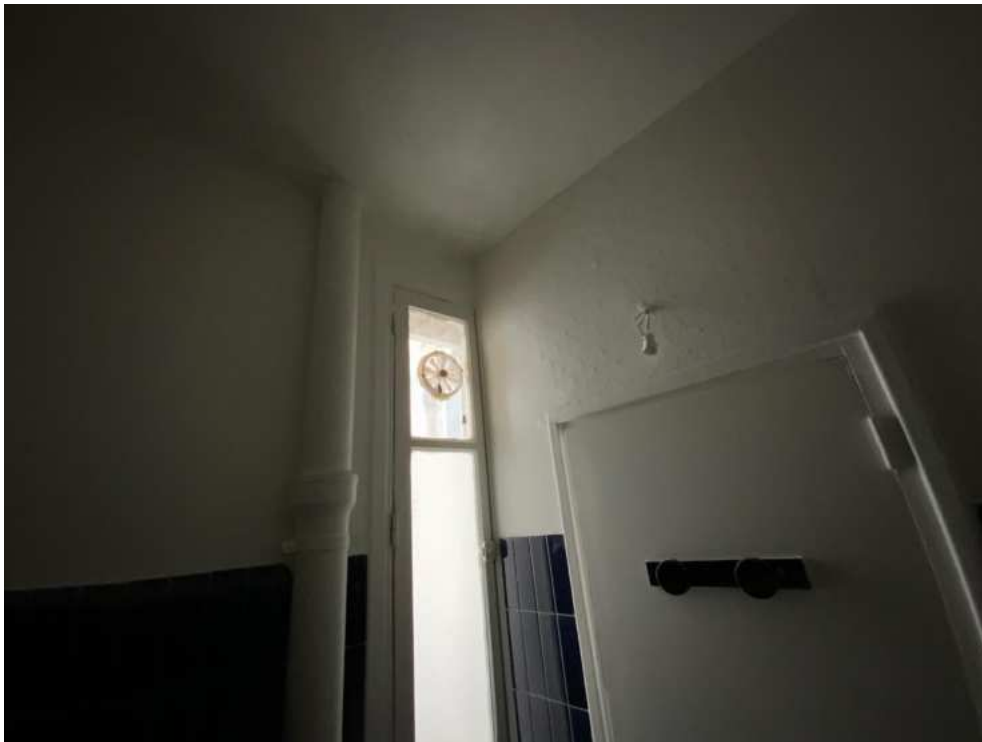
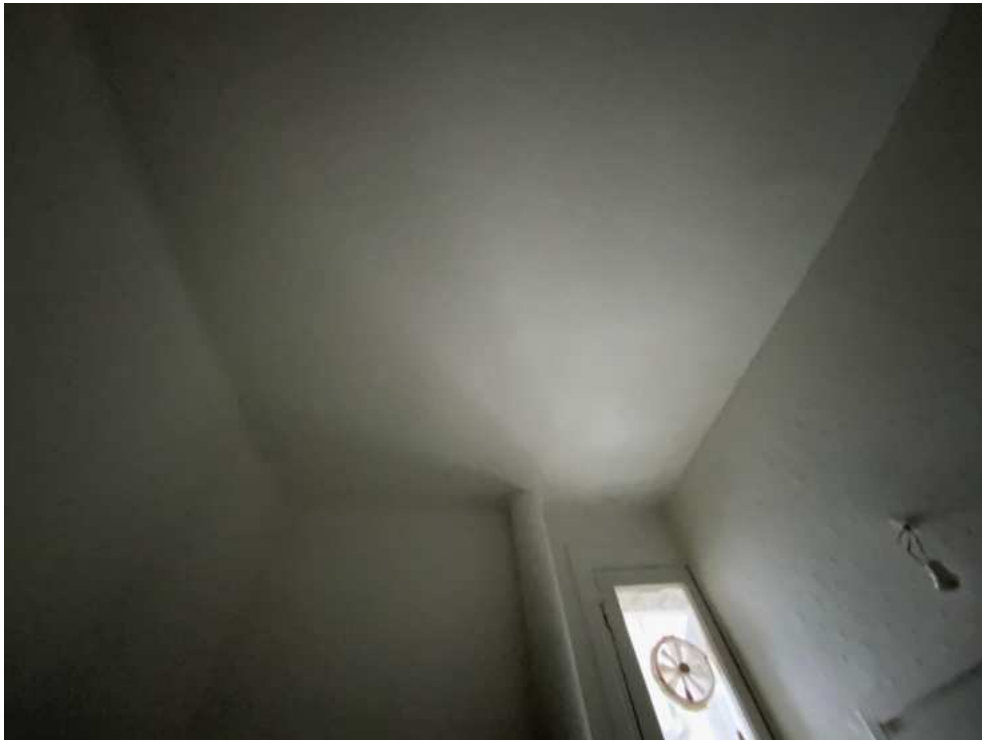
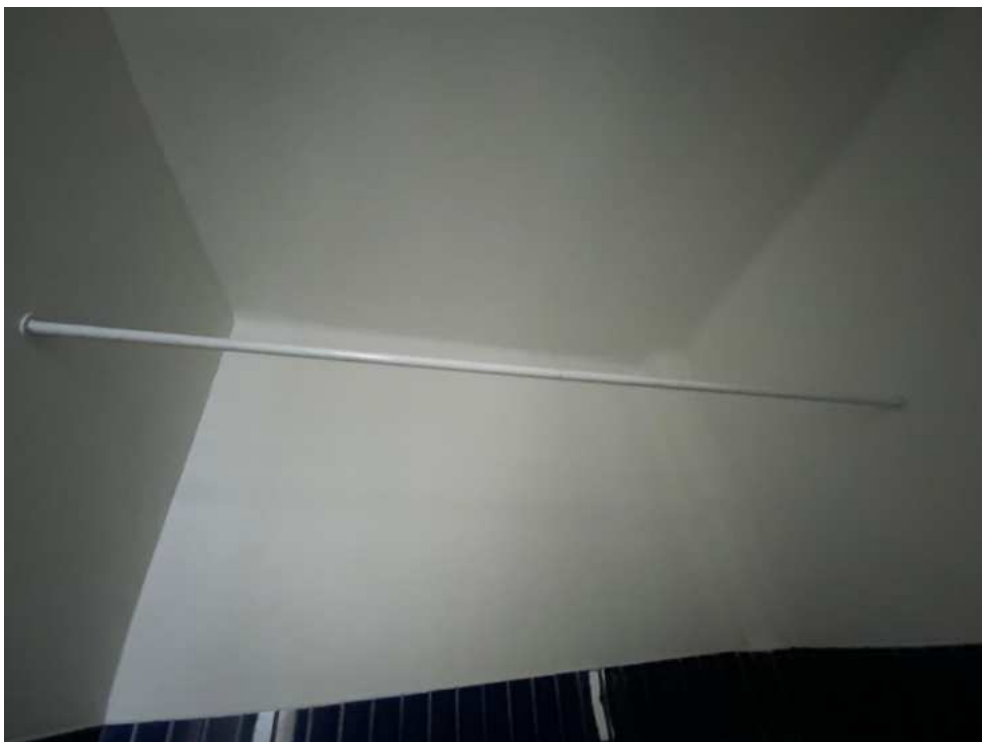
Le sol est revêtu du même carrelage que précédemment décrit, d'aspect ancien.

Les murs sont en partie revêtus de carrelage. Le haut des murs et le plafond sont recouverts d'une toile enduite en partie revêtue d'une peinture de couleur blanche en état d'usage.

Présence, en partie face, d'un évier, de toilettes d'aspect ancien ainsi que d'une baignoire en partie gauche, l'ensemble est sale et en mauvais état d'entretien.
